Kohde

577-486-0002-0018

RUOKOLAHTI

| Inventoinnit | Paimion Mäkilahdentien rakennusinventoinnin päivitys<br>Helena Tasa | 15.08.2025 |

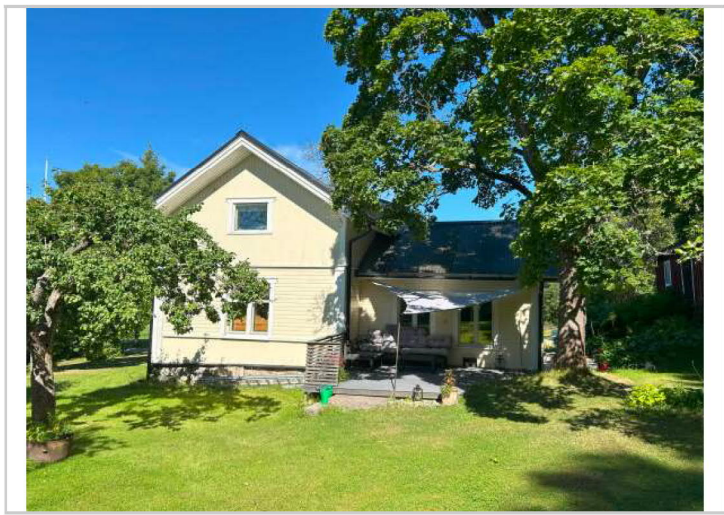
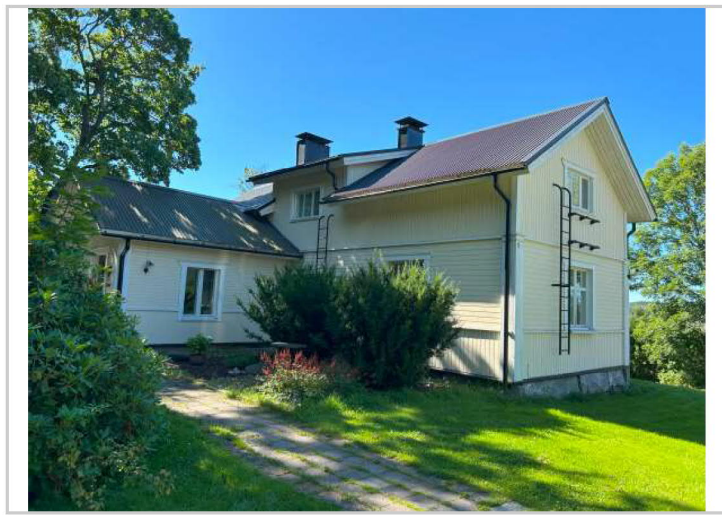
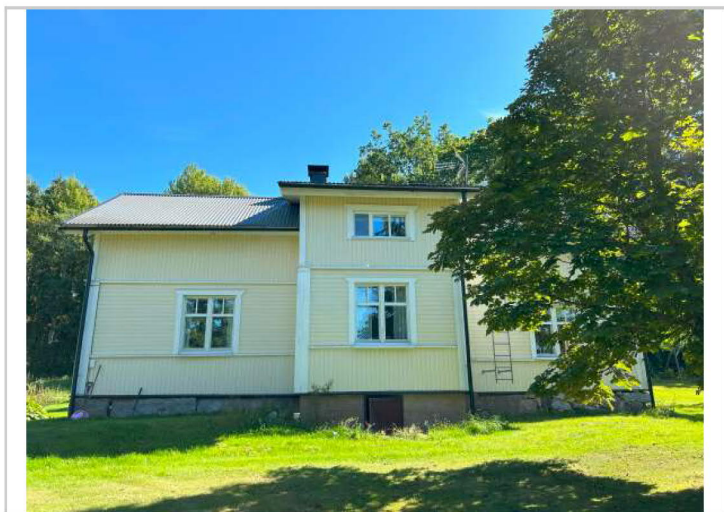
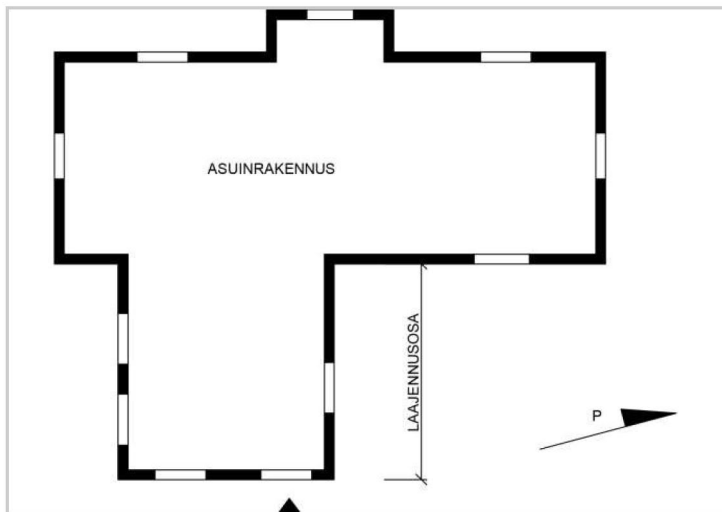
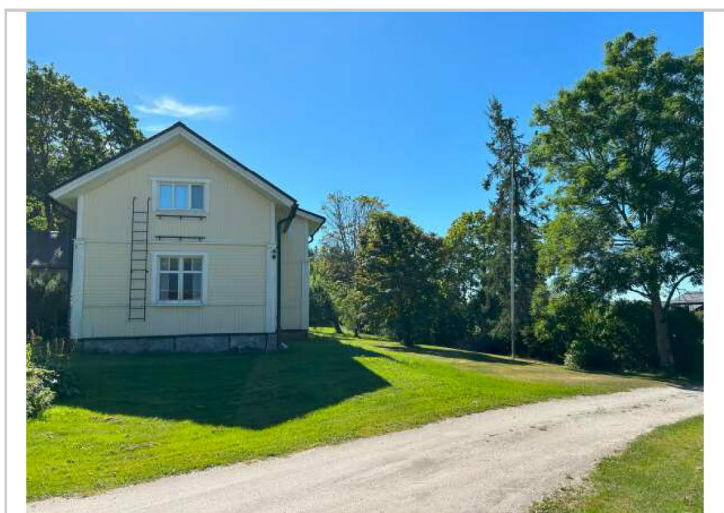
Asuinrakennus, Ruokolahti

| Kunto | Hyvä |
| Erityispiirteet | Julkisivussa pysty-vaaka-pysty ponttilaudoitus. Rakennukseen toteutettu laajennus itäpuolelle. |

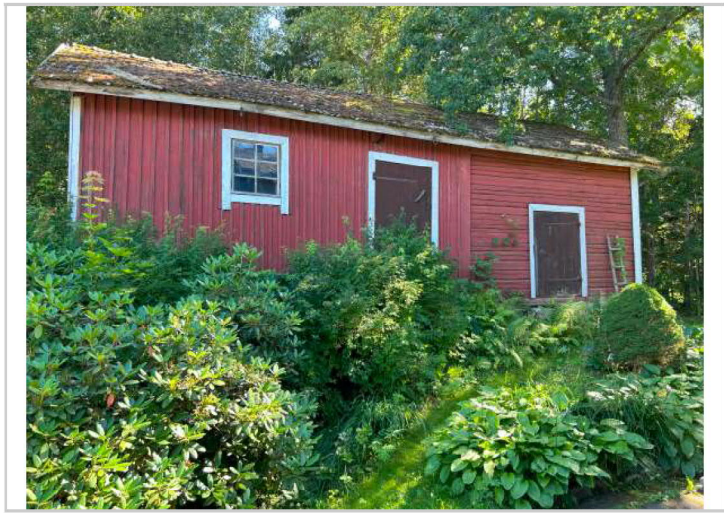
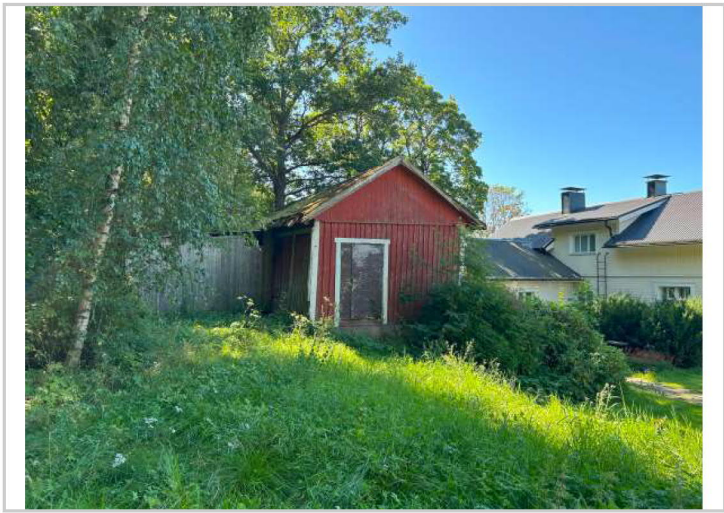
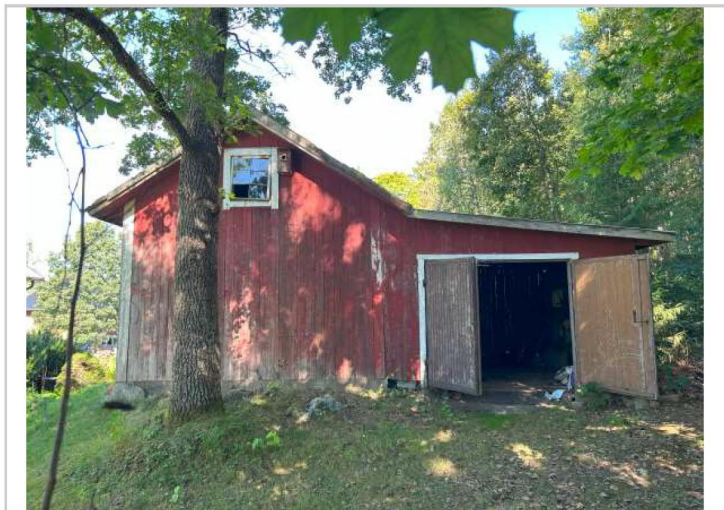
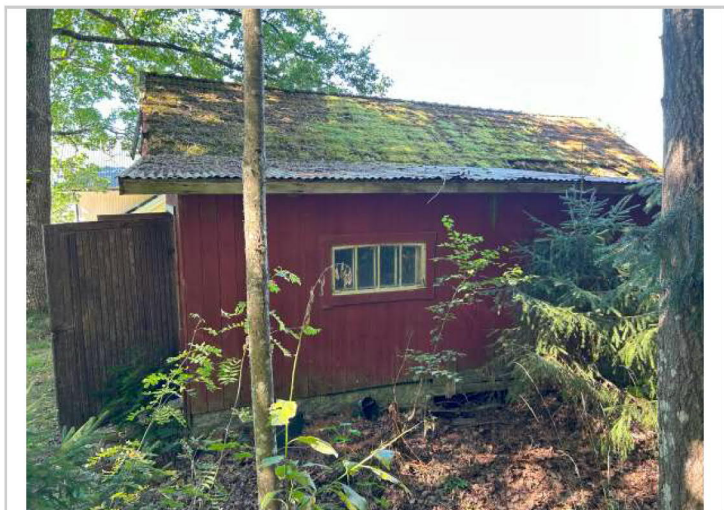
Aitta, Ruokolahti

1920-luvun laajennuksessa on aaltopeltikate. Muilta osin tiilikate.

Julkisivu on pääosin peiterimaa. Osittain pystylautaa sekä hirsirunkoa.

Rakennuksen väritys on pääosin punainen. Laajennuksen julkisivussa on harmaantunutta puu pystylautaa.

Rakennuksen pohjoispääty on silmämääräisesti hieman vinossa. Räystäät ja tiilikate ovat paikoitellen huonokuntoiset. Punainen maali haalistunut etelän puoleisella sivulla. Alkuperäinen inventointikortti (2004) ei ollut käytettävissä

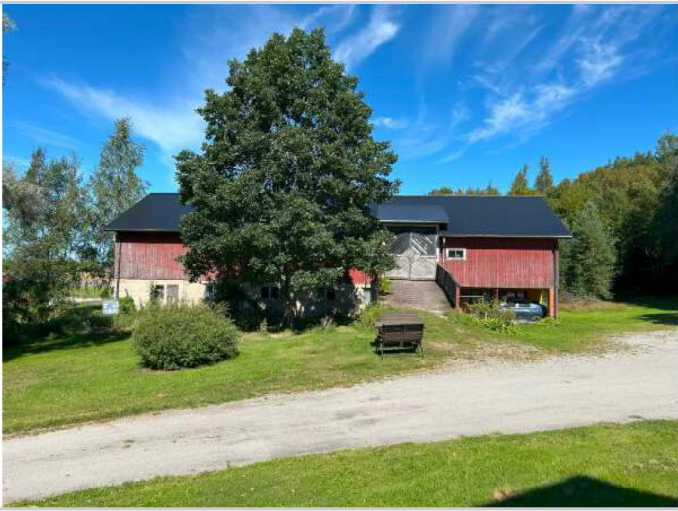
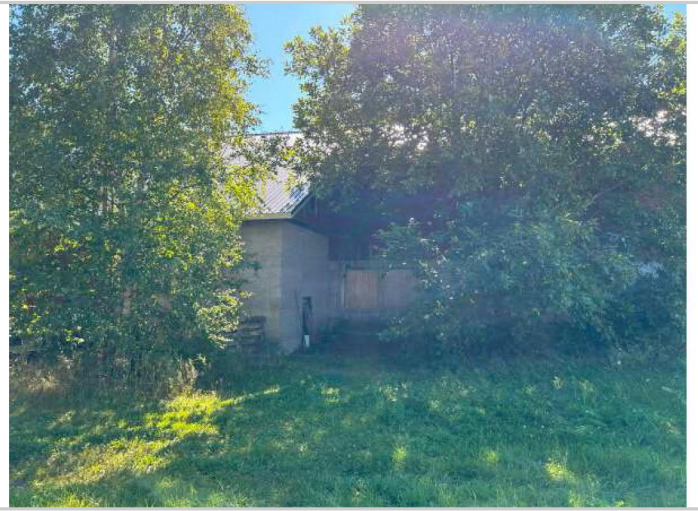
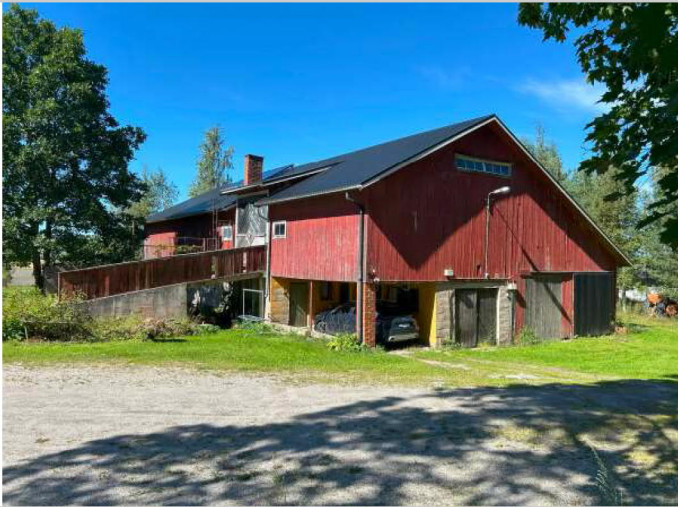
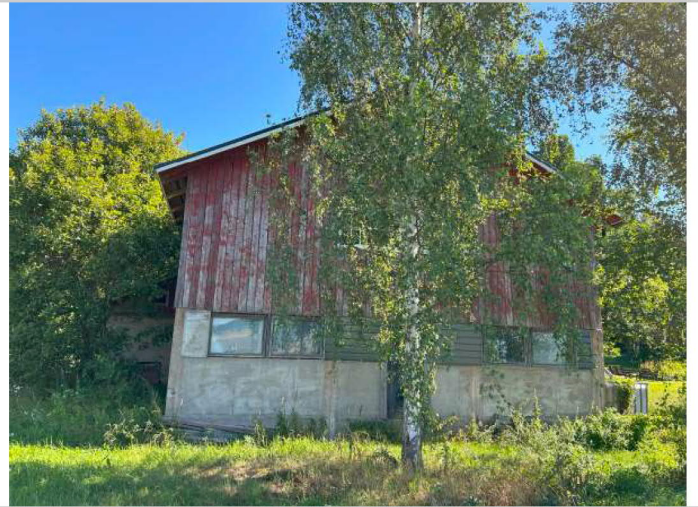
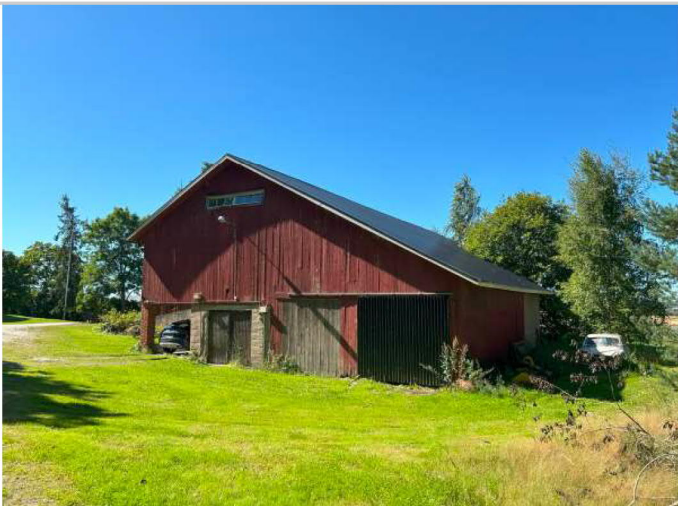
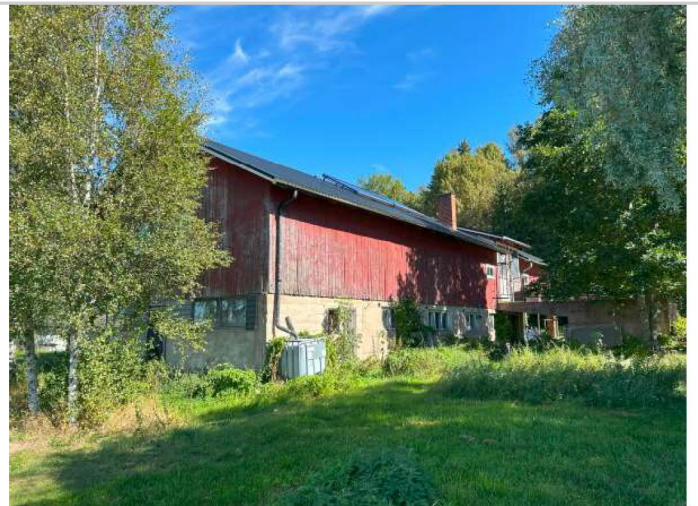
Navetta, Ruokolahti

| Erityispiirteet | Nykyään rakennuksessa saunatilat, lämmönjakohuone sekä harrastetiloja.<br>Julkisivut pystylautaa ja alaosassa betonia.<br>Kattopinnassa on aurinkopaneeleita.<br>Maali on hilseilnyt hieman osassa julkisivua. Omistajat suunnittelevat rakennuksen ulkomaalausta. |
